Les Mouliniers, Saint Etienne, France

Contexte

Construite en 1951, ce bâtiment est constitué de 4 appartements avec 2 propriétaires occupants et un bailleur.

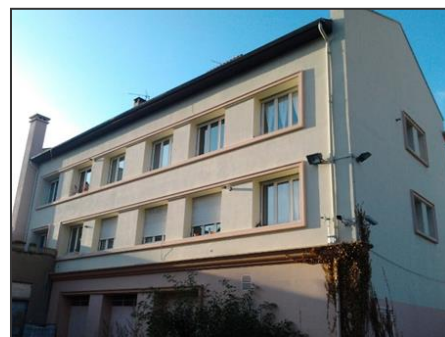
Le bâtiment est en béton et n'avait aucune isolation. Le chauffage était assuré par des chaudières individuelles au gaz. Les fenêtres étaient constituées de double vitrage ancien en mauvais état.

Le bâtiment avant rénovation

Ainsi les travaux suivants ont été proposés et réalisés : isolation par l'extérieur, isolation des toitures et des planchers, remplacement des fenêtres, installation d'une ventilation mécanique et remplacement de deux chaudières pour des modèles à condensation.

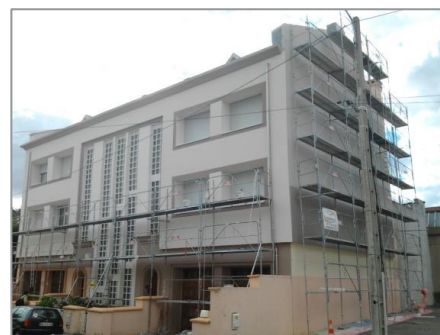
Le bâtiment après rénovation
